**OSPEDALE SAN POLO DI MONFALCONE - PIASTRE MEDICALI “A” e “B”
VALUTAZIONE DELLA SICUREZZA ai sensi del § 8.3 del DM17.01.2018**

RELAZIONE GENERALE

RELAZIONE GENERALE - VULNERABILITÀ SISMICA §8 DM2018
PIASTRE “A” e “B” - OSPEDALE S. POLO – MONFALCONE

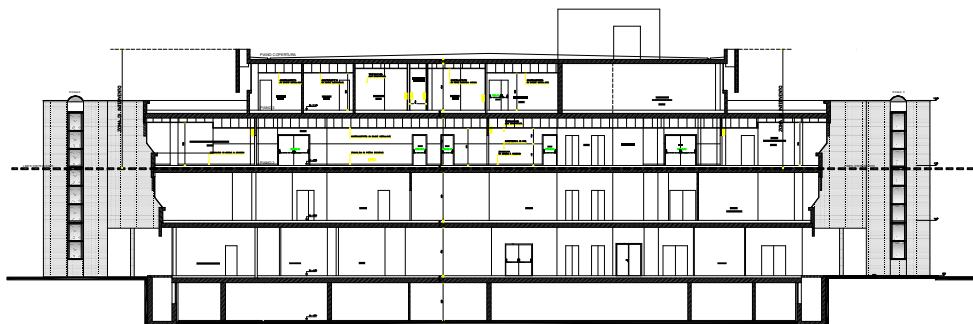
SEZIONE TRASVERSALE Piastra "A"

Il sistema costruttivo della Piastra "A" è costituito da un'orditura di circa 2000 travi e di 900 pilastri a formare un insieme di telai, suddivisi in 3 corpi separati. Il Corpo Centrale della Piastra "A" è caratterizzato anche da un nucleo ascensori/scale in c.a.

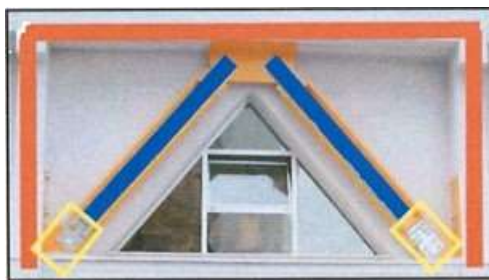
A volte vengono inseriti in facciata: in questo caso sono interessate, oltre alla struttura portante, anche le tamponature esterne

telaio strutturale
controventi
dissipatori

L'utilizzo di controventi dissipativi produce una riduzione della domanda sismica in termini di forze e di spostamenti di interpiano e, quindi, di danno strutturale conseguente.
