DIPARTIMENTO DI PREVENZIONE

PRESIDIO PORTUALE DI PREVENZIONE

**RELAZIONE TECNICA CONCLUSIVA:  
MISURA DELLE VIBRAZIONI TRASMESSE AL CORPO INTERO (WBV)  
PRESSO I PRINCIPALI TERMINAL DEL PORTO DI TRIESTE**

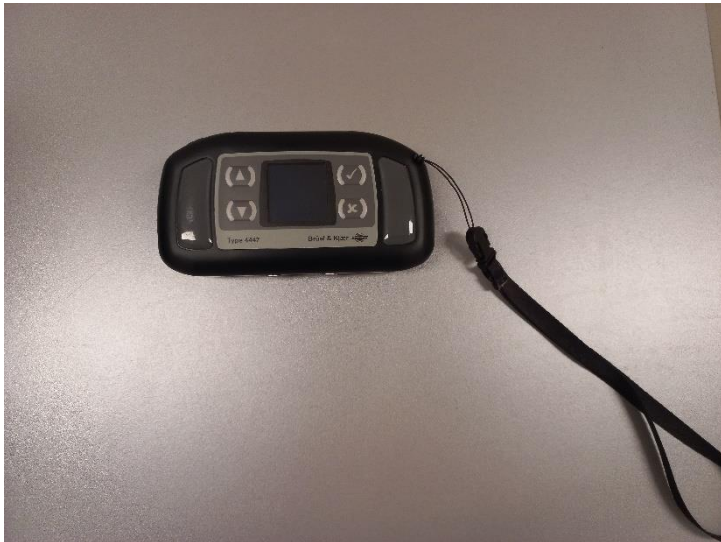
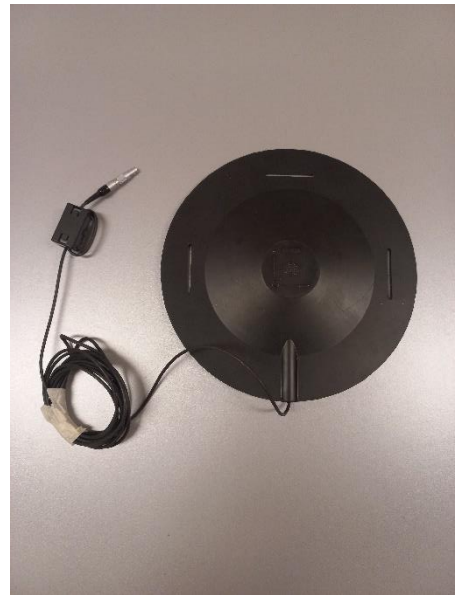
- Analizzatore per le vibrazioni umane Bruel & Kjaer Type 4447 n. serie 610832 (ultima calibrazione: 10.09.2021);
- Cuscino accelerometrico Bruel & Kjaer Type 4515 n. serie 2632107 (ultima calibrazione: 10.09.2021).

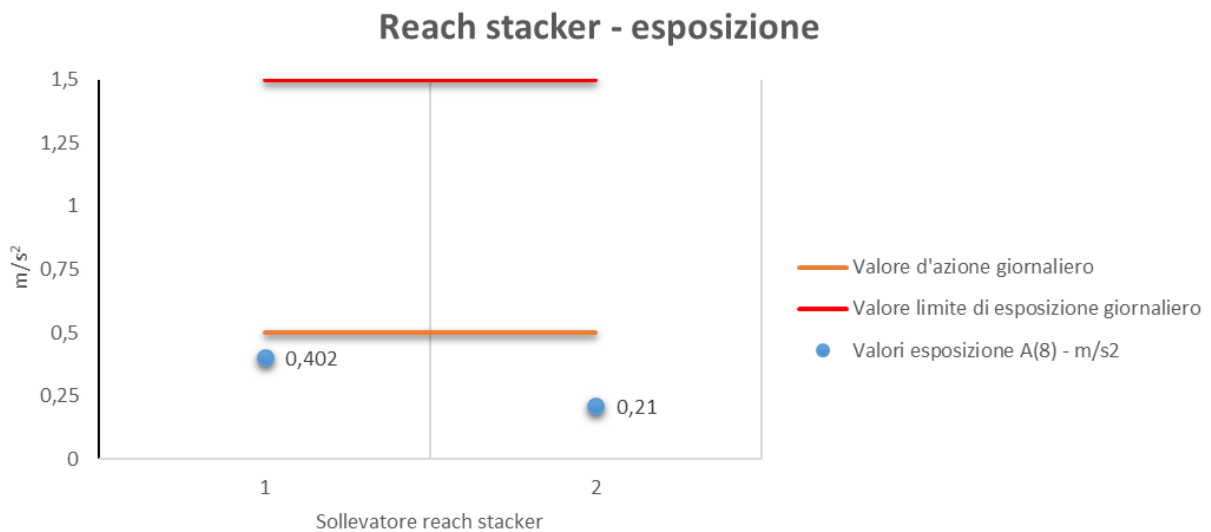
### REACH STACKER

I dati relativi ai due sollevatori reach stacker monitorati non hanno evidenziato superamenti del valore limite d'azione ( $0,5 \text{ m/s}^2$ ).
