Centro Regionale di Informazione
sulle Barriere Architettoniche

“Superare le barriere architettoniche: dalle prescrizioni normative al progetto per la persona”

Indicazioni progettuali: le aree esterne pubbliche e private

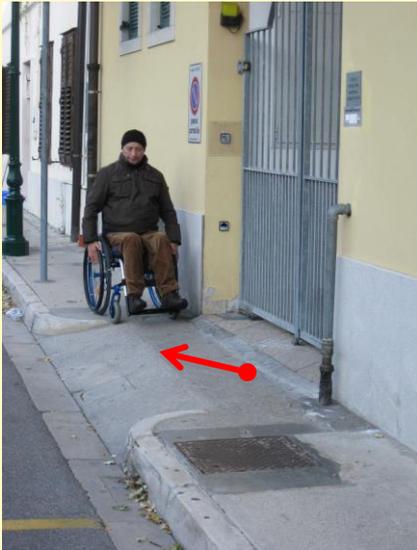
PENDENZE RIPIDA O TRASVERSALE

Rischio di ribaltamento in sedia a ruote
Rischio di caduta accidentale a piedi

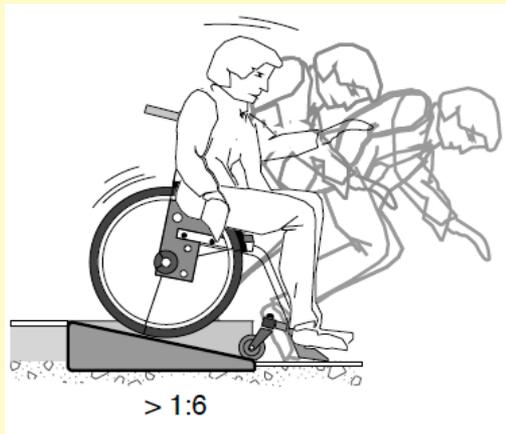
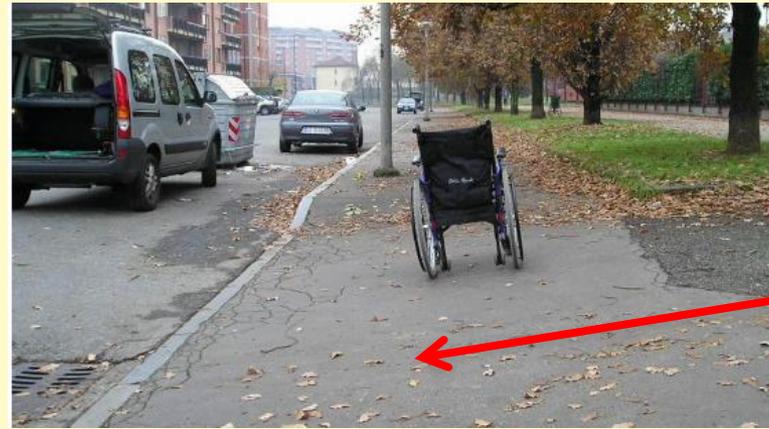
Rischio di sbandamento verso la strada con sedia a ruote
Rischio di slogature a piedi

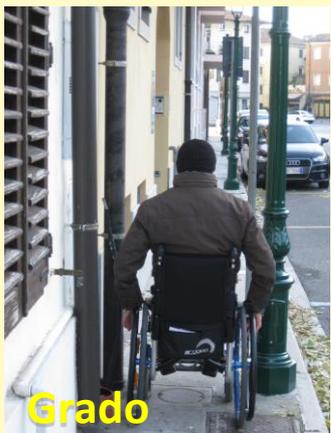
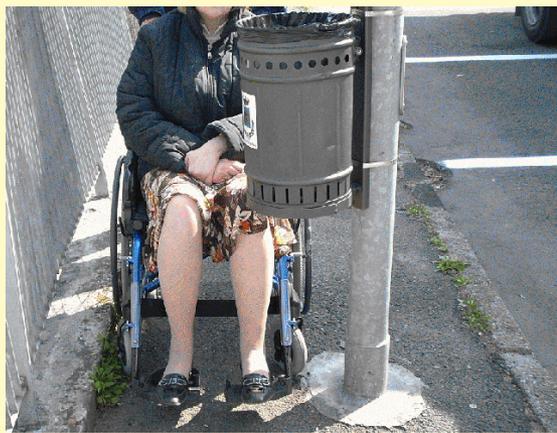
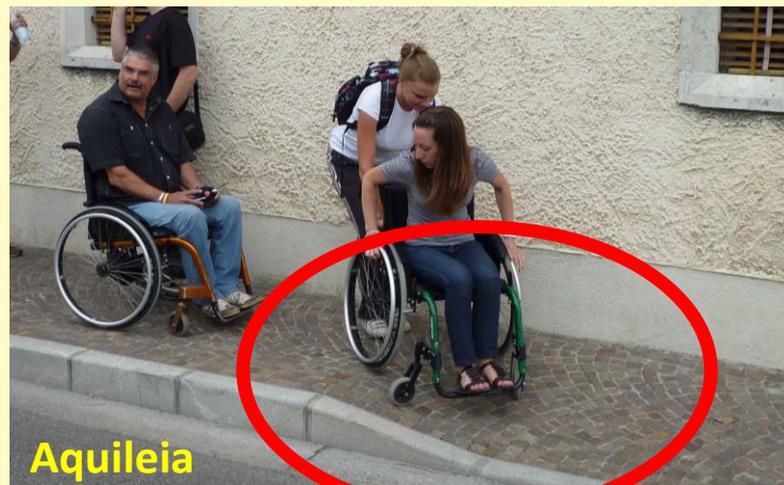
RIDOTTA LARGHEZZA (nuovo min. 150 cm)

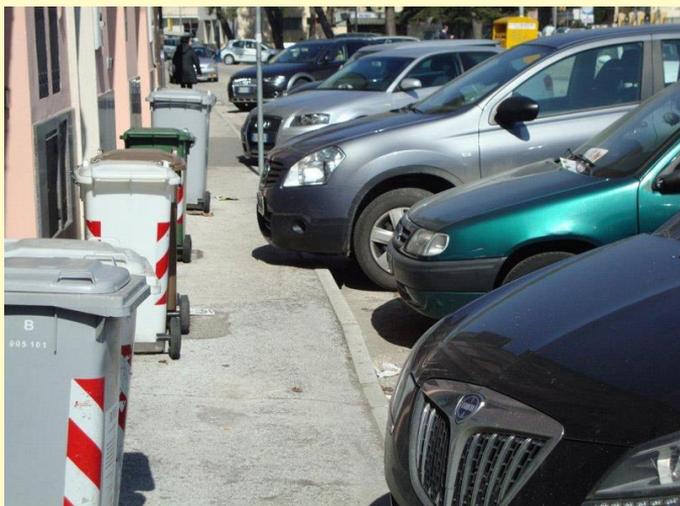
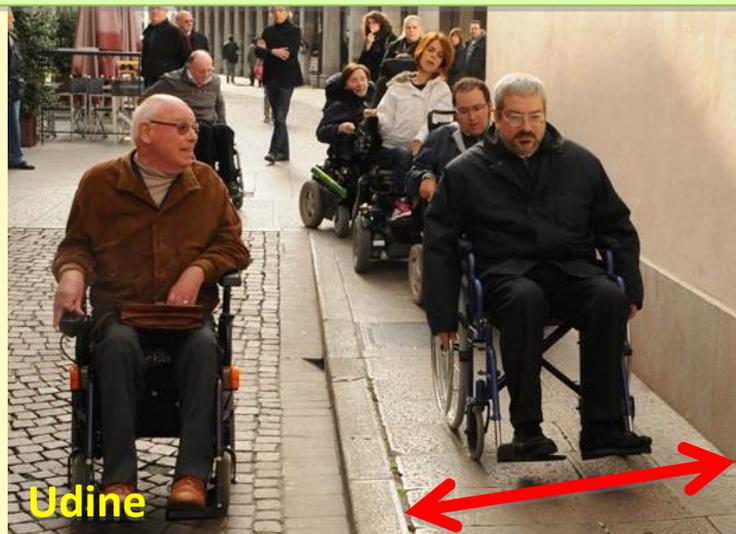
OSTACOLI VARI (pali, cestini, alberi, auto ...)

CENTRO STORICO

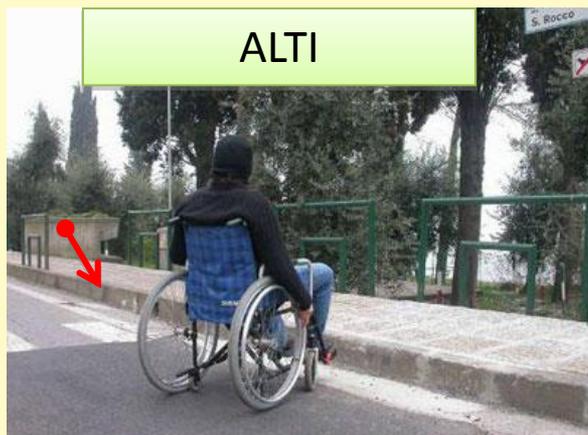
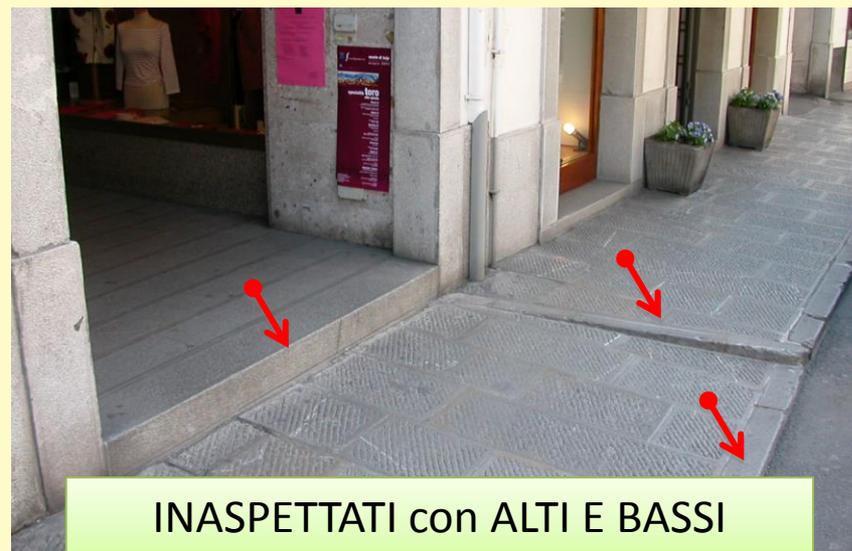
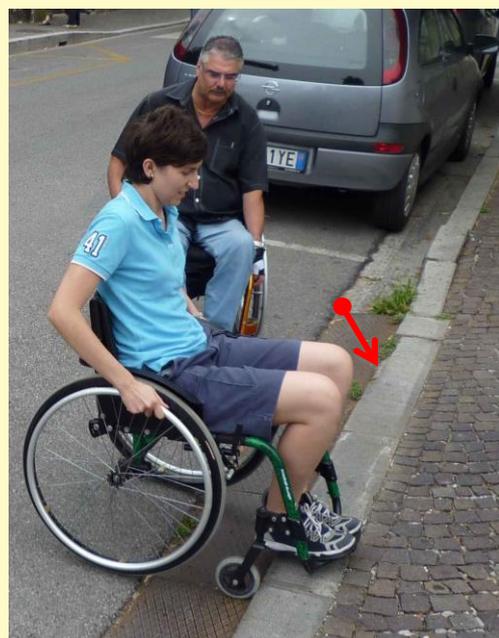
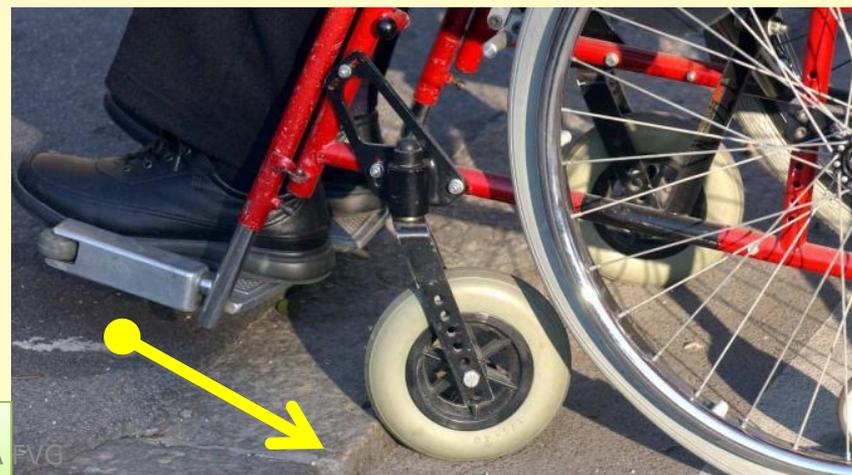
GRADINI ALTI – BASSI - INASPETTATI

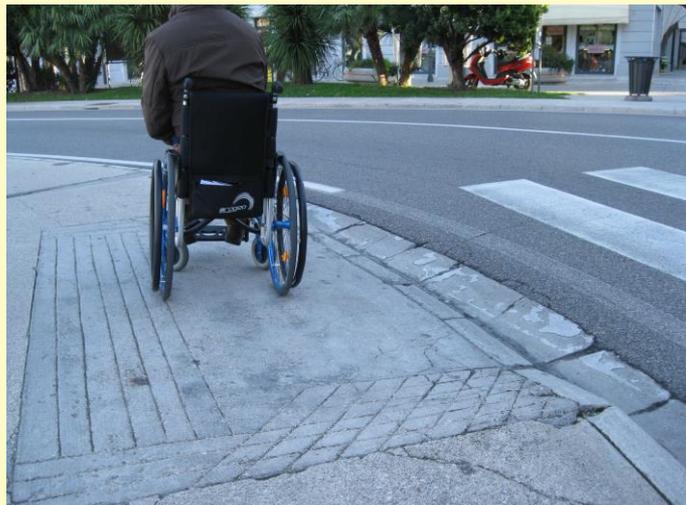
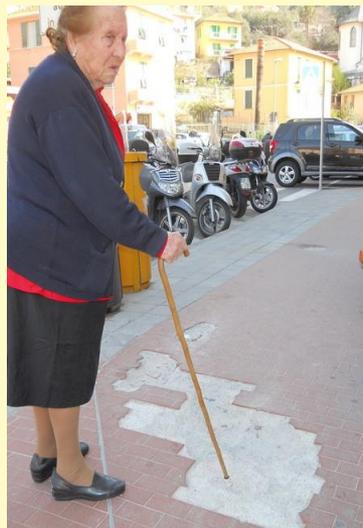
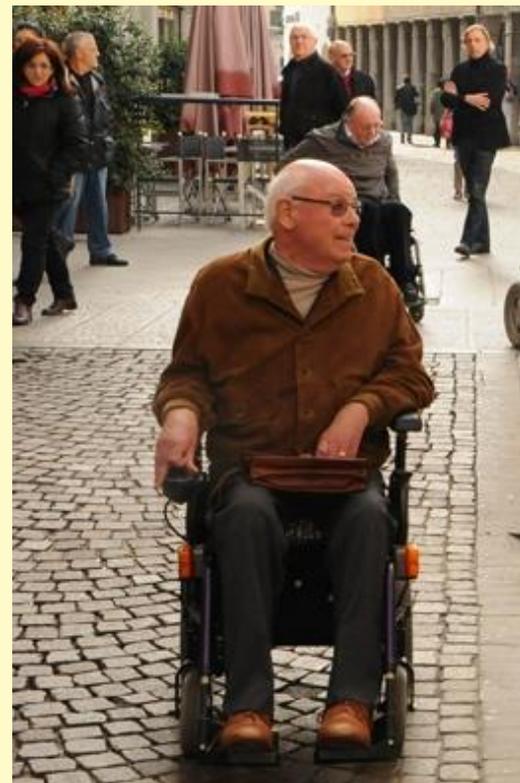
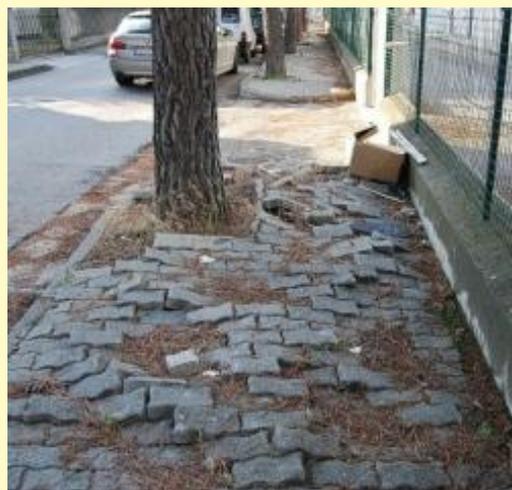
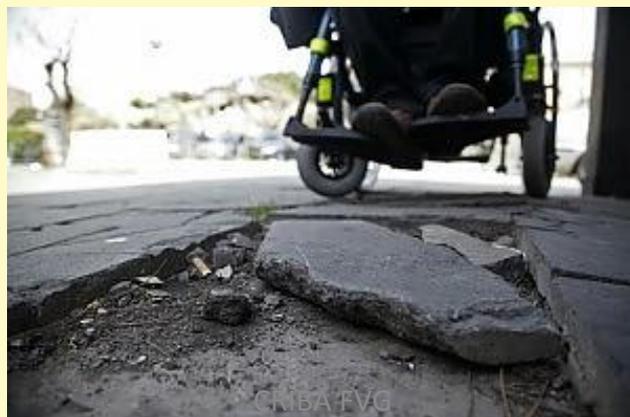
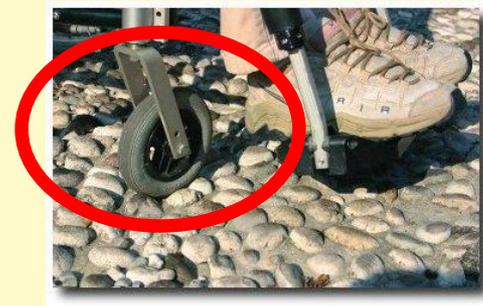
FONDO SCONNESSO – POCO OMOGENEO

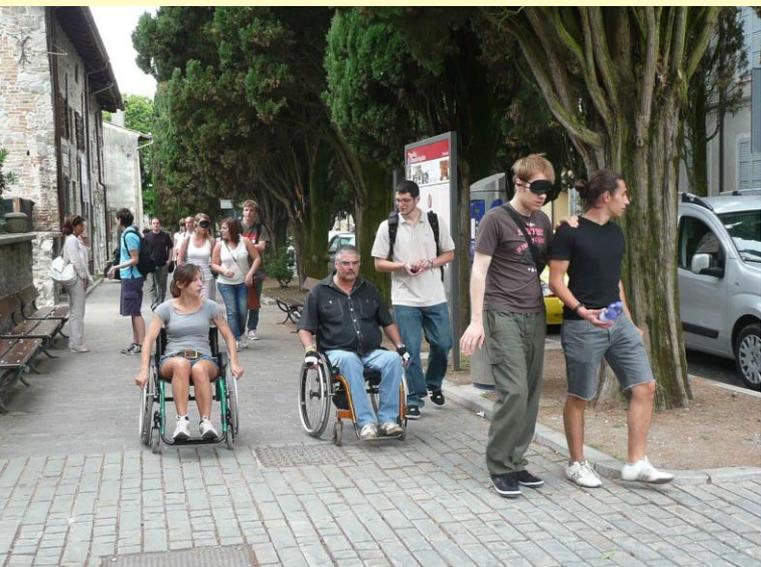
Aquileia: fughe troppo larghe e profonde

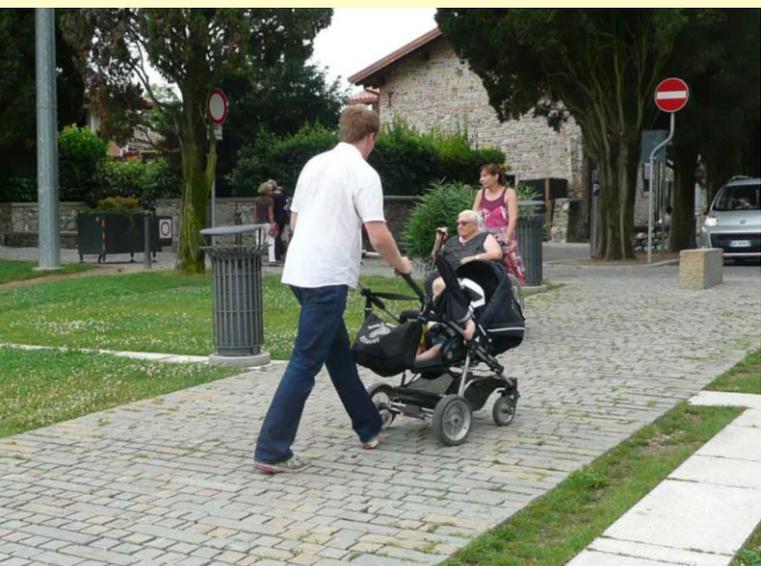
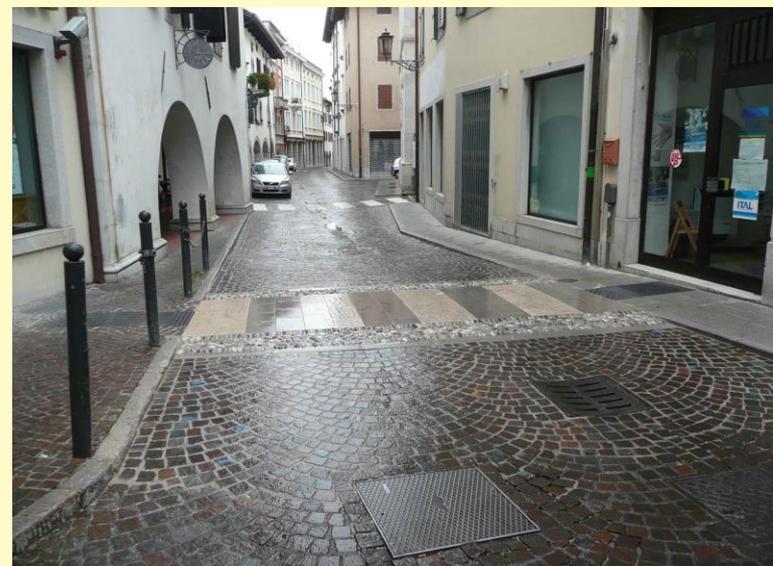
San Daniele: attraversamento a raso, troppi materiali

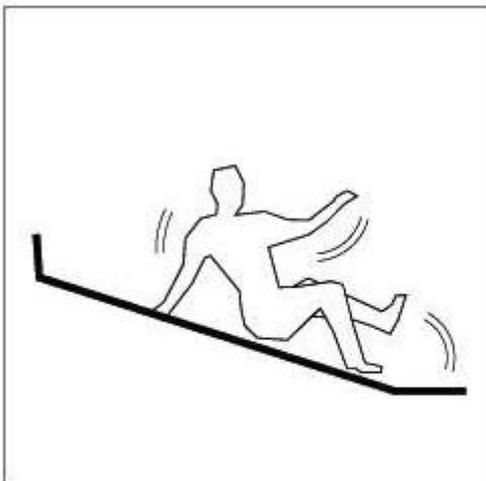
Pavimentazioni sdrucciolevoli.

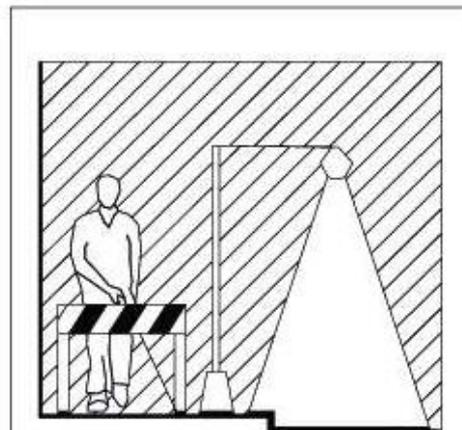
Assenza o insufficiente illuminazione del percorso pedonale.

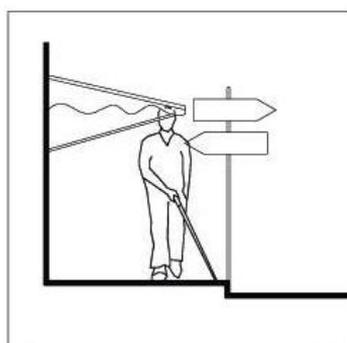
Tiranti, strutture mobili e segnaletica sporgente sul percorso pedonale.

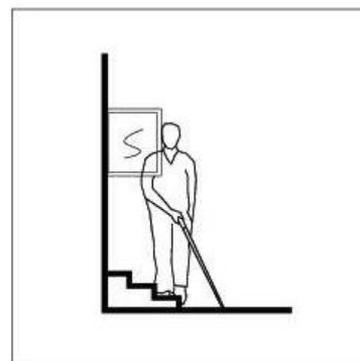
Infissi mobili, gradini collocati sul percorso pedonale.

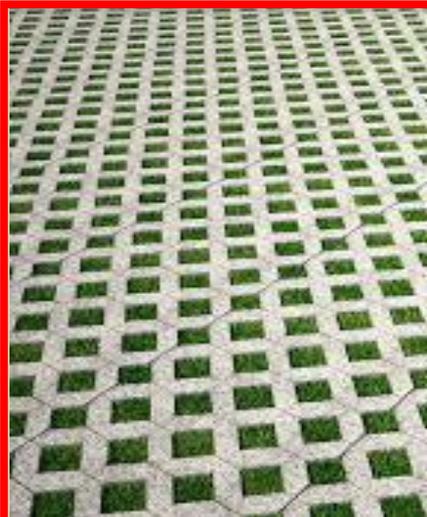
NO

per sedie a ruote,
carrozzine bimbi,
anziani ... ecc.

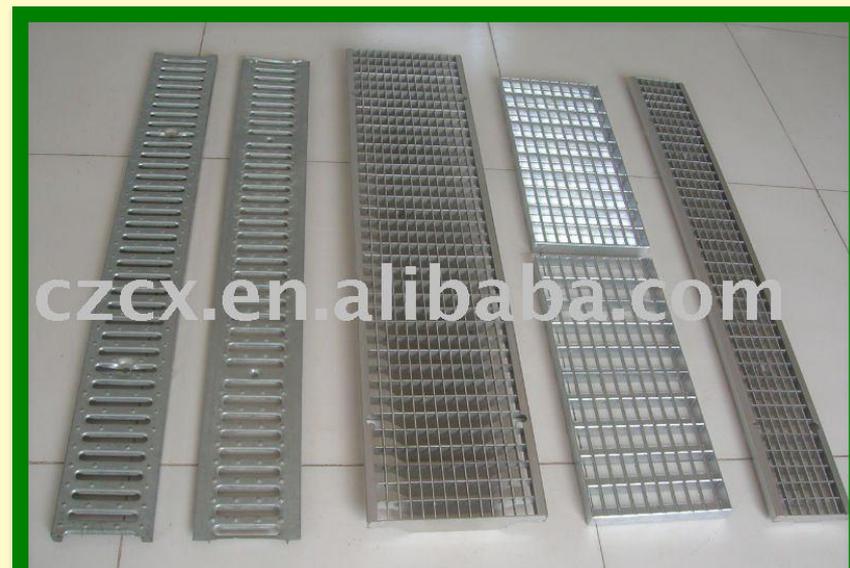
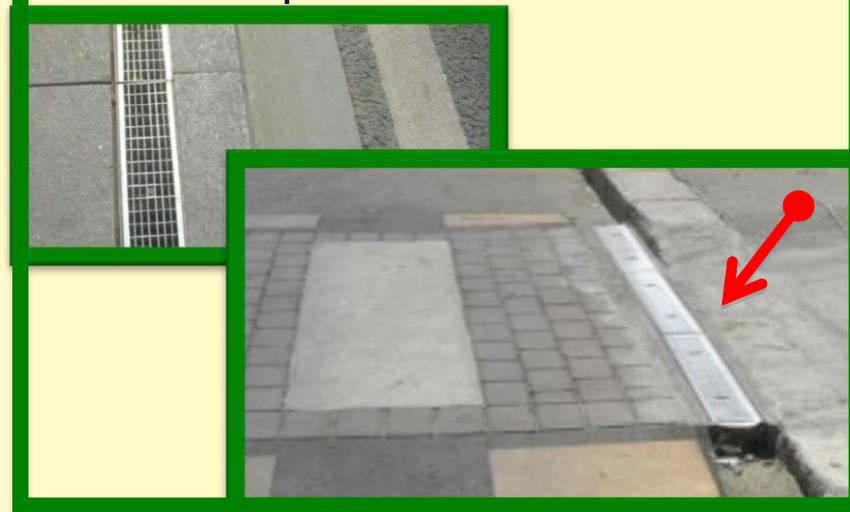
SI per dimensioni fori corretti

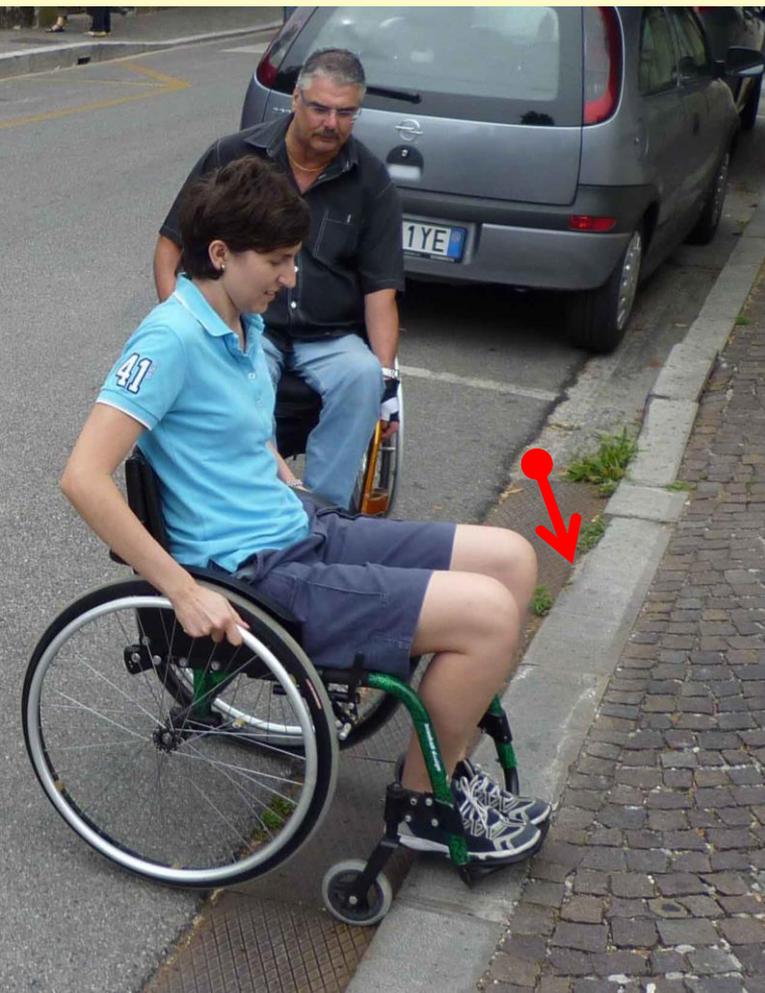
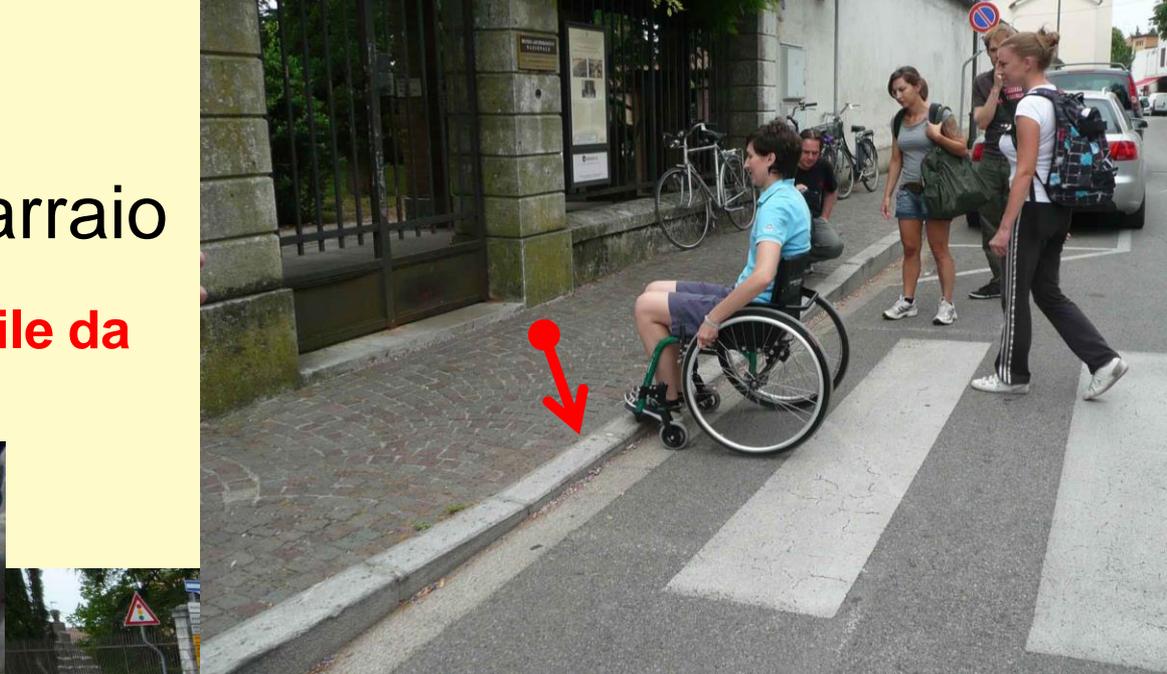
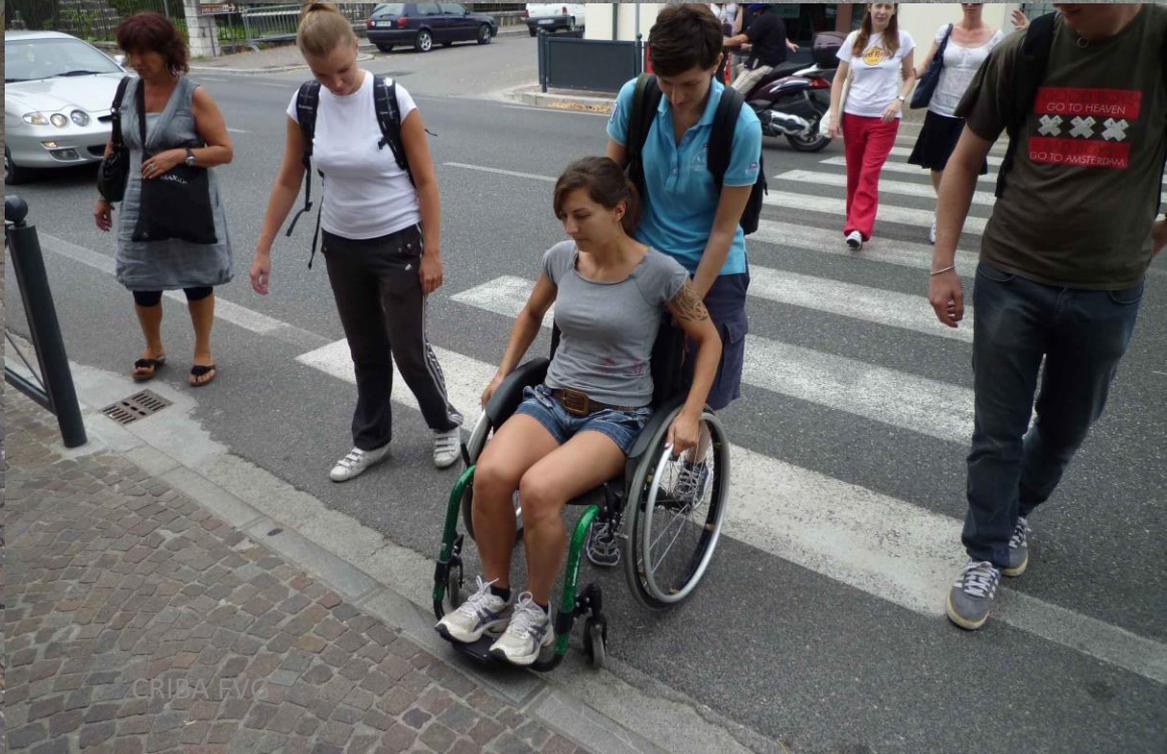
Attraversamento pedonale – passo carraio

Dislivello minimo ma difficile da superare in autonomia

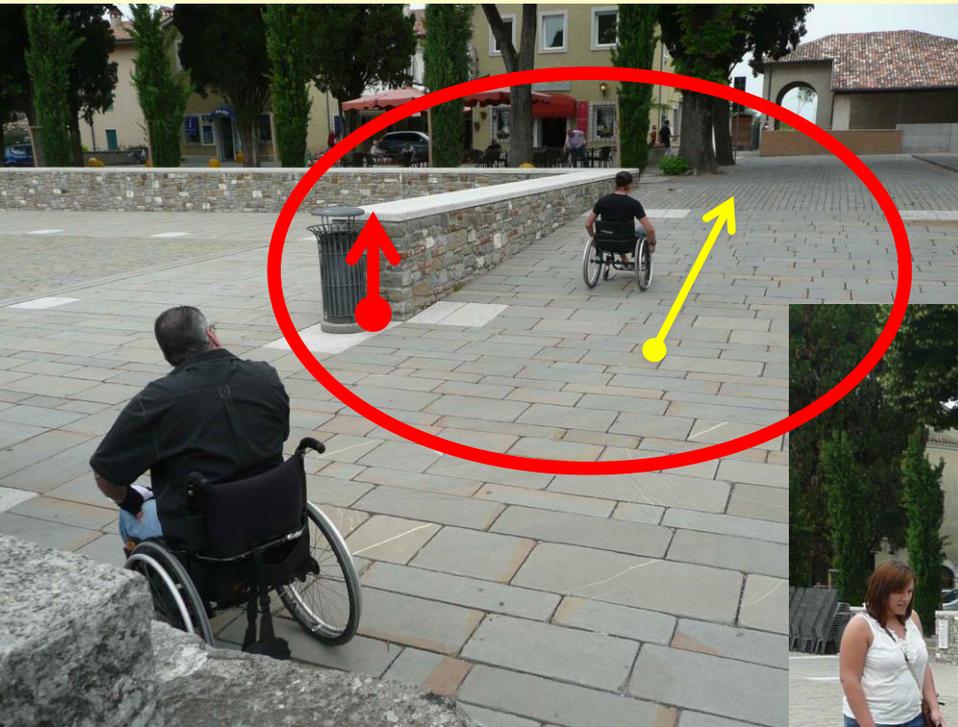
Pendenze “impegnative”: **sconsigliate**

Per ridurre la fatica in salita e ridurre la velocità in discesa bisogna seguire tracciato a zig-zag

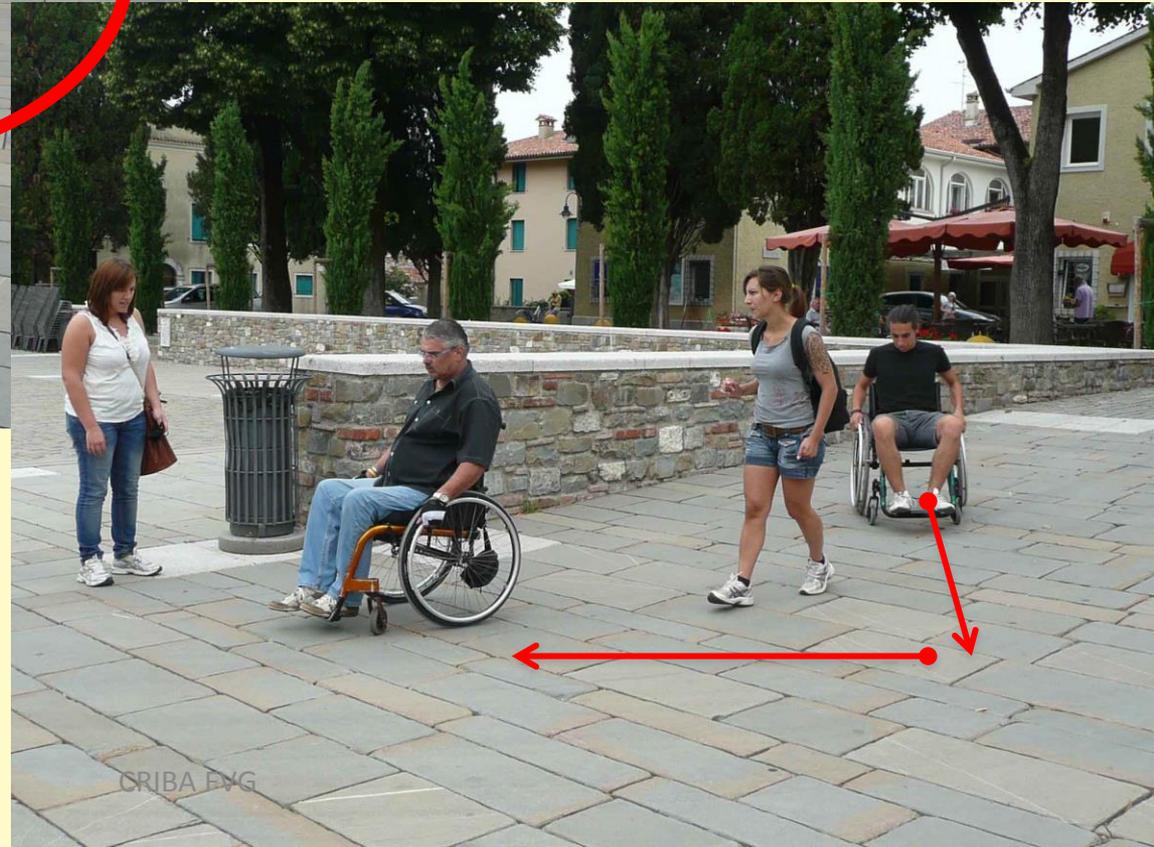
Difficoltà superamento pendenze variabili

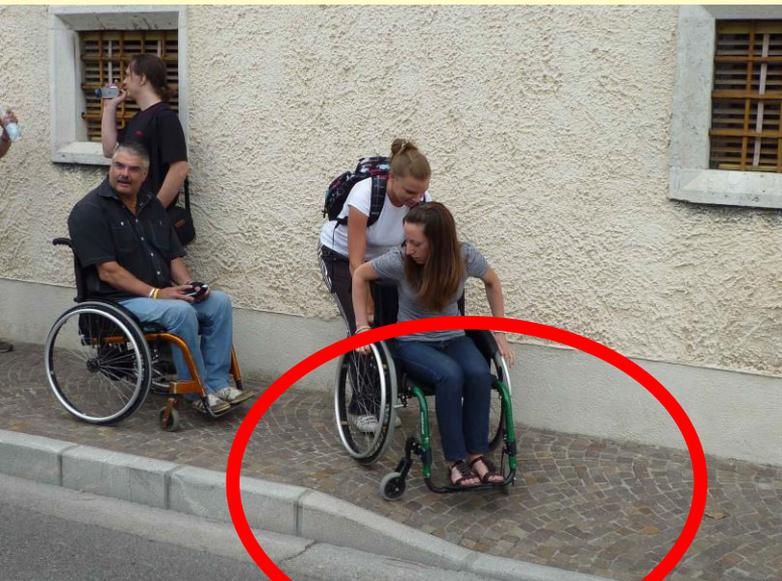
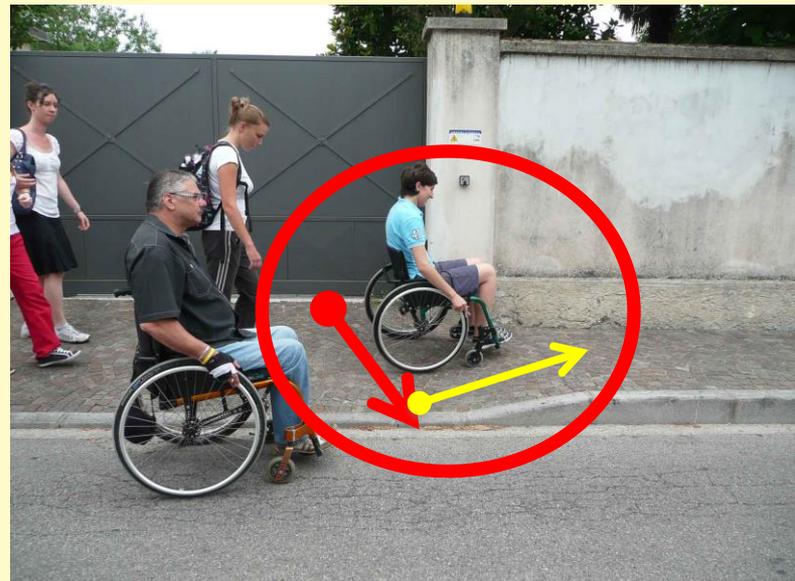
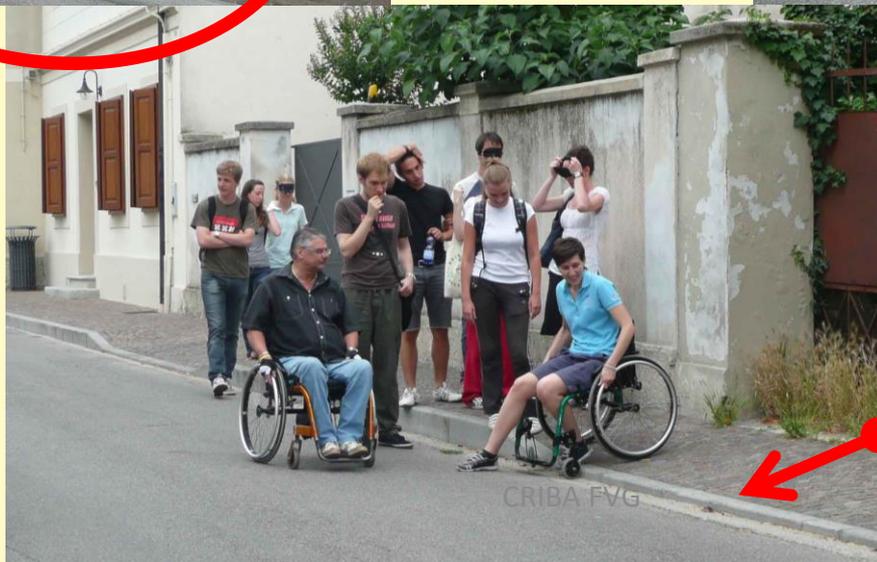
- Limitata larghezza
- Pendenza trasversale esagerata
- Rischio di sbandamento verso la strada

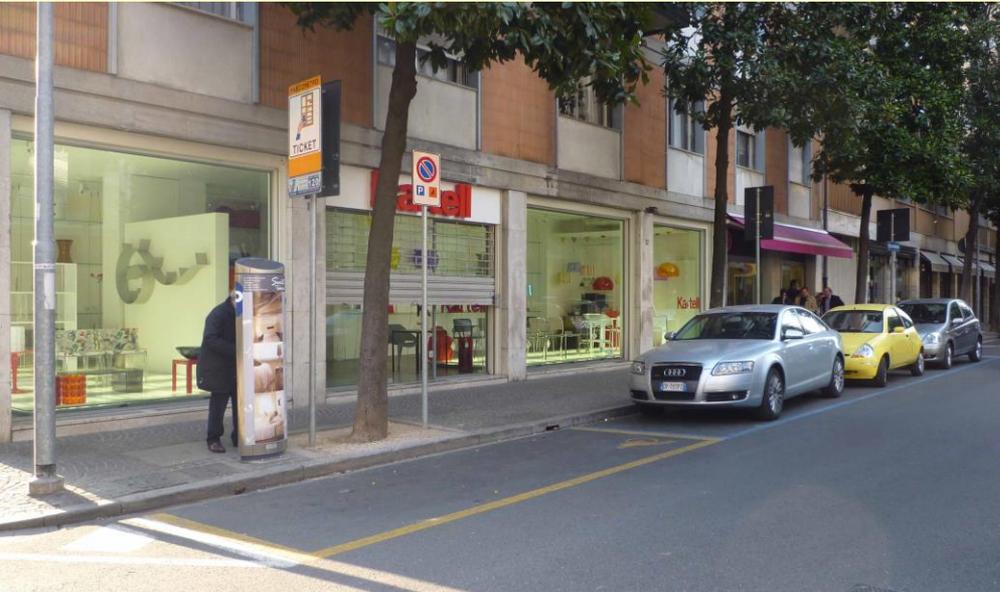
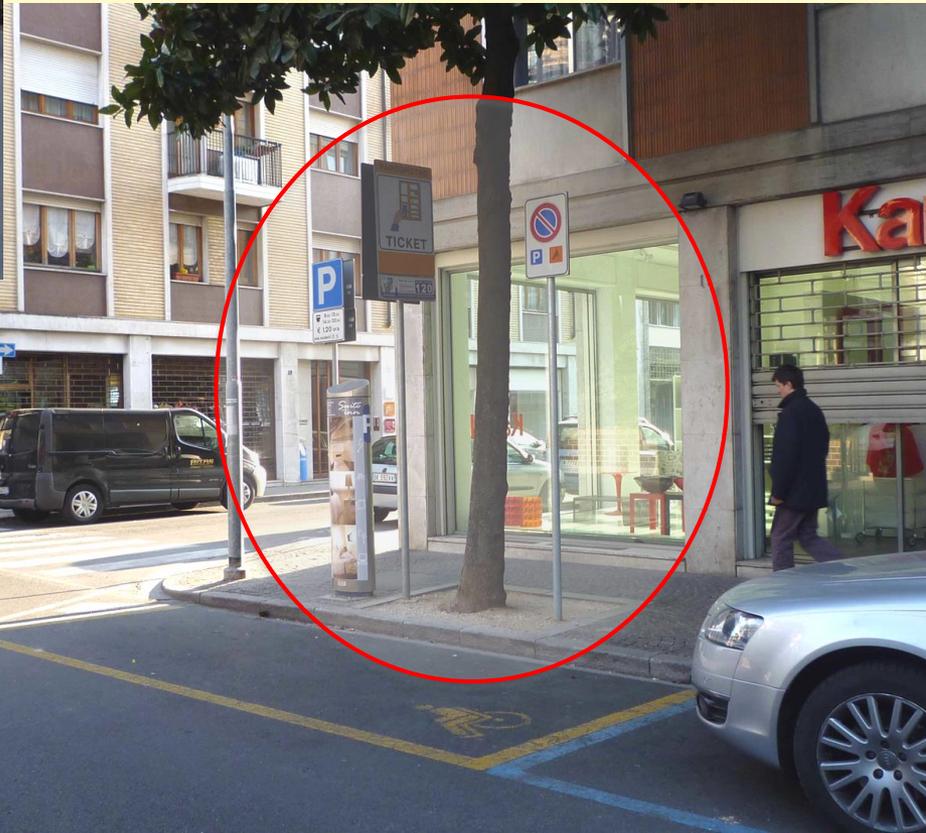
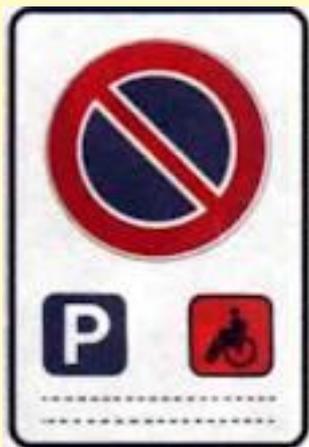
Stallo riservato a persone disabili

uscita lato passeggero? **Non possibile**

- due pali di segnaletica
- un albero
- un parchimetro
- ghiaia sotto l'albero

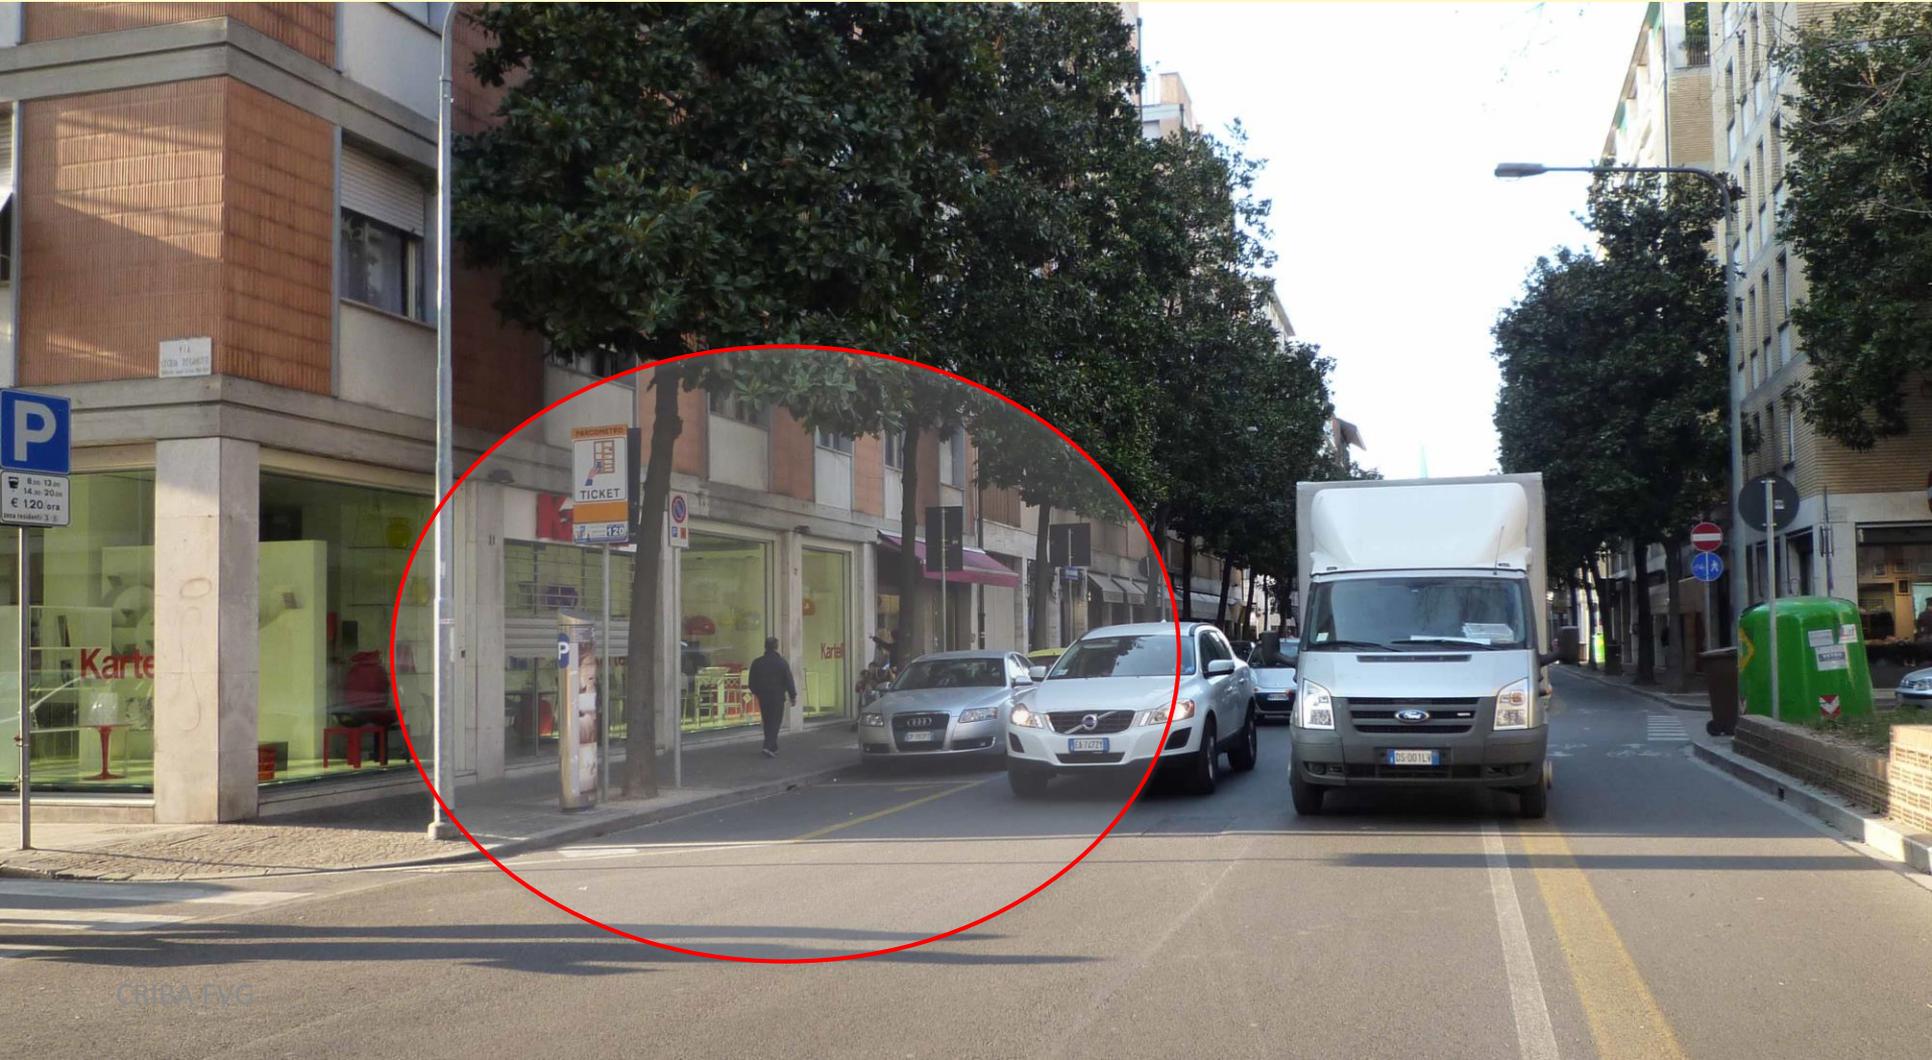
Stallo riservato a persone disabili **uscita lato conducente? Rischiosa**

Non c'è il tempo necessario, in sicurezza, di aprire la porta e poter scendere

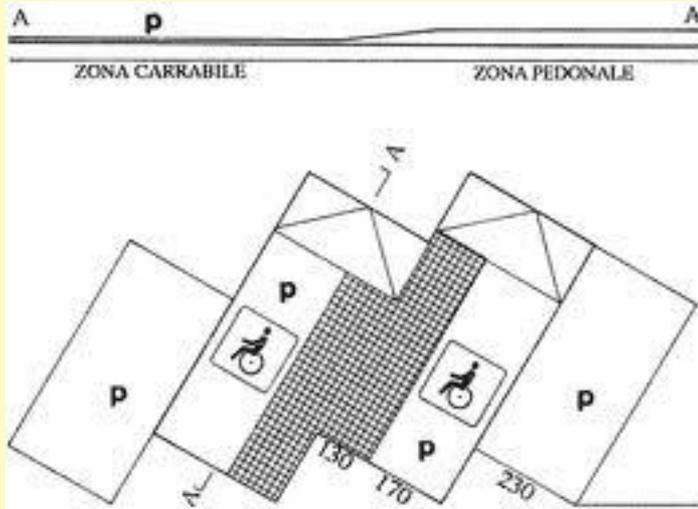
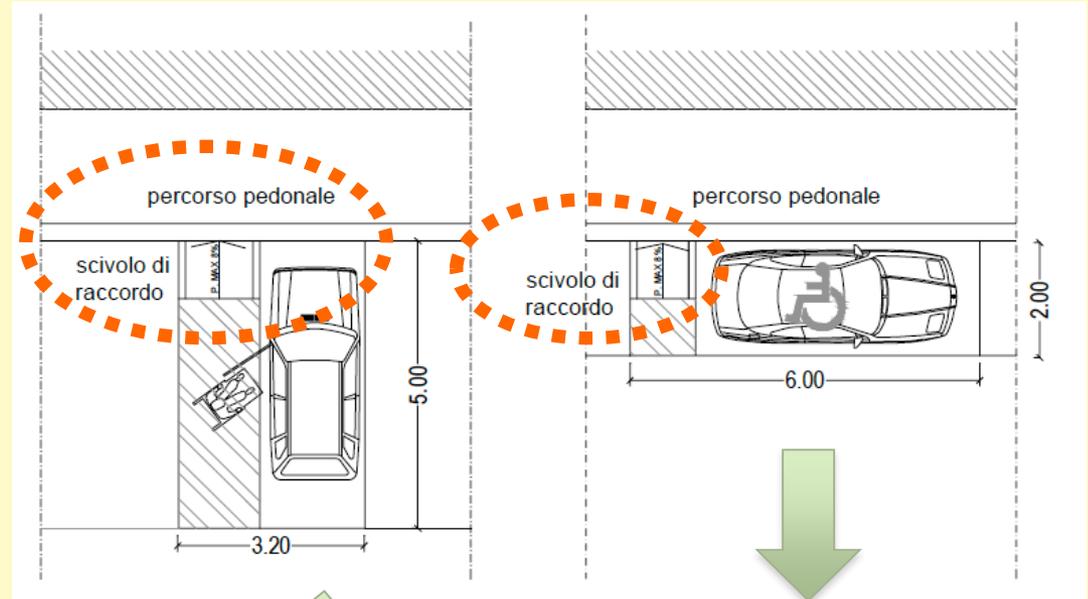
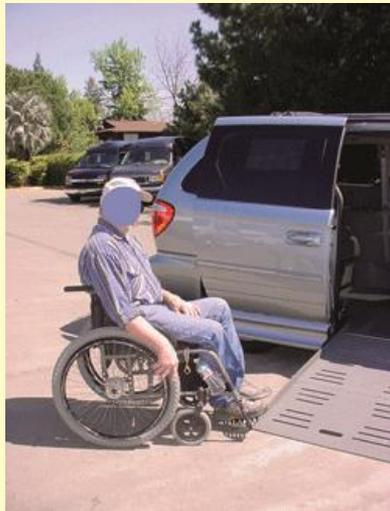
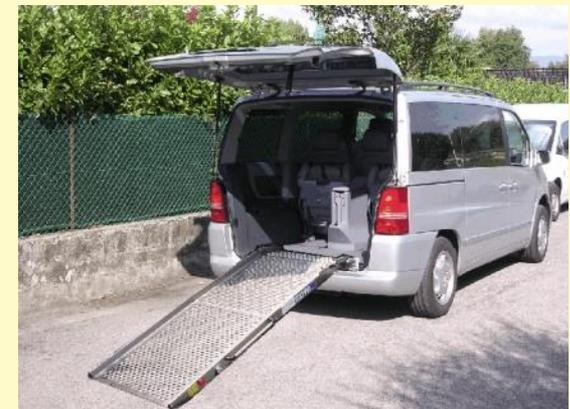
Parcheeggio: esempi di manovra
